Escola Politècnica Superior
d'Edificació de Barcelona

TREBALL DE FI DE GRAU
PRÀCTICUM EN EMPRESA, **ARLA, S.L.**

Projectista: Adrià Iglesias Martínez

Convocatòria: Maig/Juny 2016

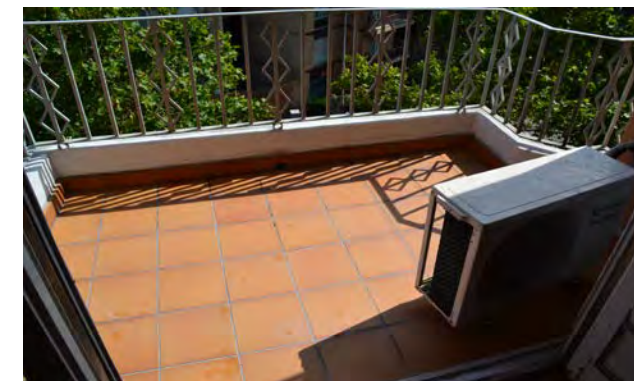
Fotografia nº25

- Fotografia 25 .- Vista de l'estat rehabilitat de la intervenció.
Fotografia 26 .- Detall de la formació de les pendents del nou paviment.
Fotografia 27 .- Prova d'estanqueïtat del balcó i comprovació de les pendents.
Fotografia 28 .- Detall del minvell.
Fotografia 29 .- Reforç de la barana mixta amb esquadres d'acer inoxidable.
Fotografia 30 .- Comprovació de la pendent, un cop finalitzada l'actuació.

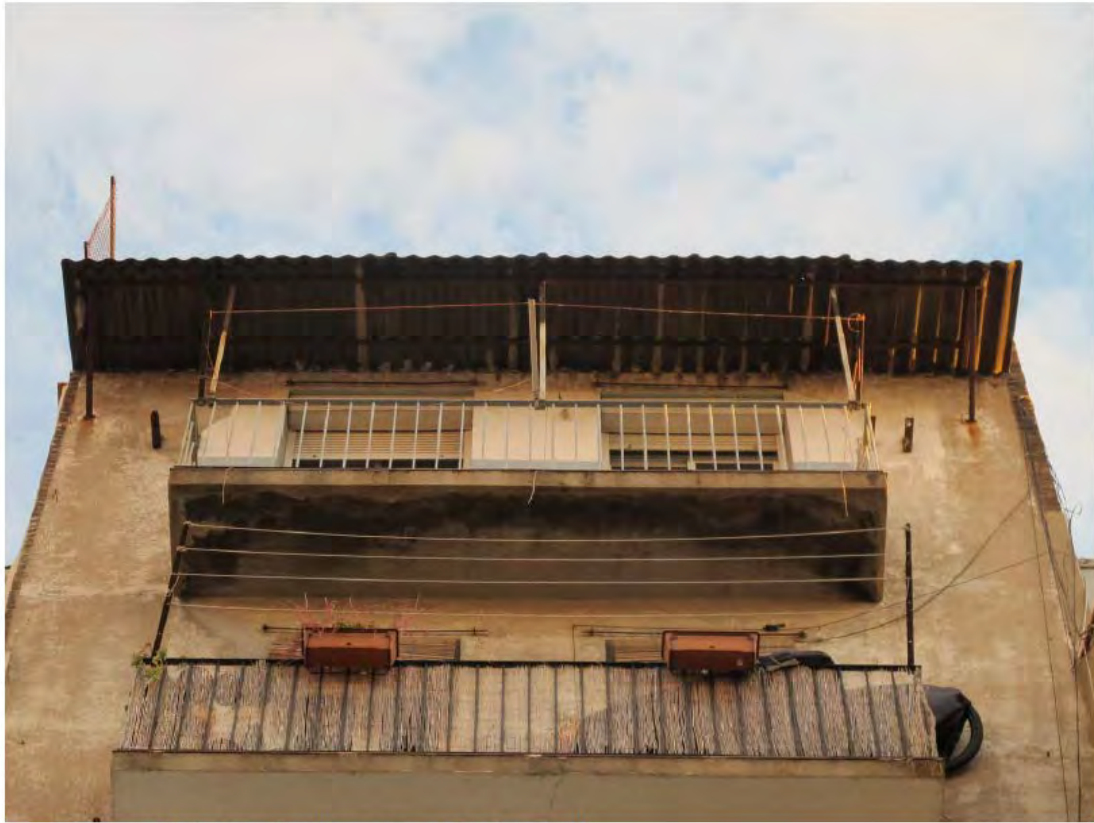
Franja superior fachada patio de manzana. Estado actual

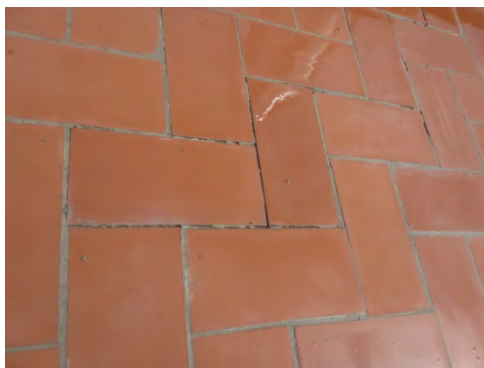
- 1) Desprendiment del material utilitzat a les juntes del paviment. Aquest desprendiment és molt generalitzat, s'hauria de revisar i utilitzar una borada per exterior o ciment cola per exterior.

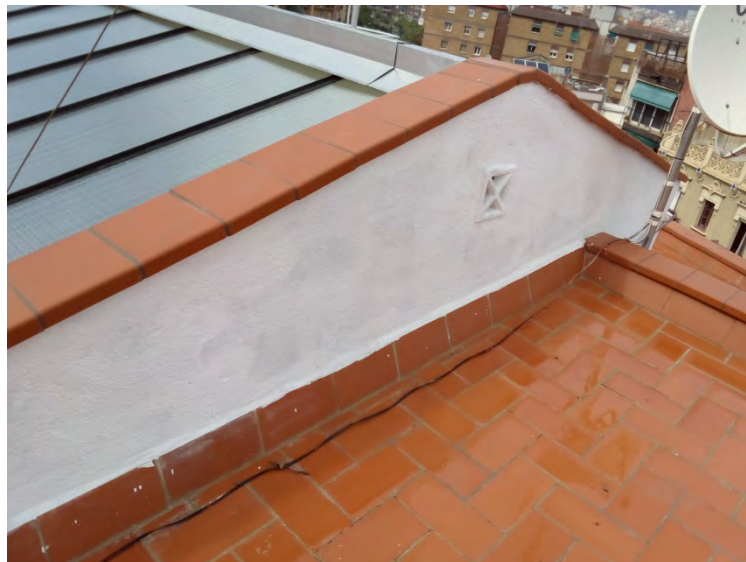
- 2) La pintura dels paraments no és homogènea, es noten diferents clapes. S'hauria d'aplicar una altra capa. (aprofitar per netejar les gotes de pintura dels mimbells)

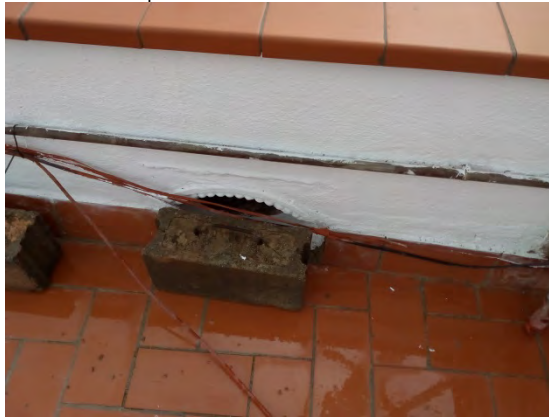
- 3) Manca tapar l'antiga ventilació de la façana ventilada. S'hauria de tapar amb maons de 4cm, arrebosat amb morter remolinat i pintat de color blanc.

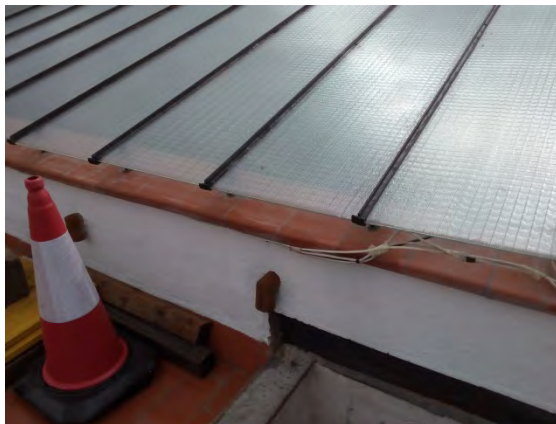
- 4) Petita filtració d'aigua a través de la junta del lluernari. S'hauria de repassar la junta amb sikaflex negre i comprovar que la junta ja no perd, aplicant grans quantitats d'aigua. (neteja dels cubremurs amb producte adequat per peces ceràmiques).

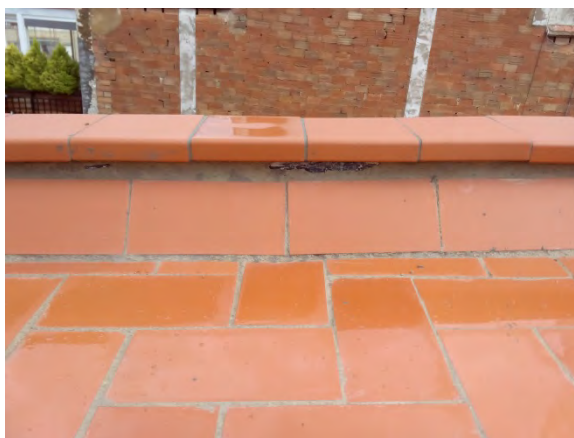
- 5) Col·locació de morrions metàl·lics a les boneres.
- 6) Manca rematar el mimbell amb morter, per protegir la tela asfàltica.

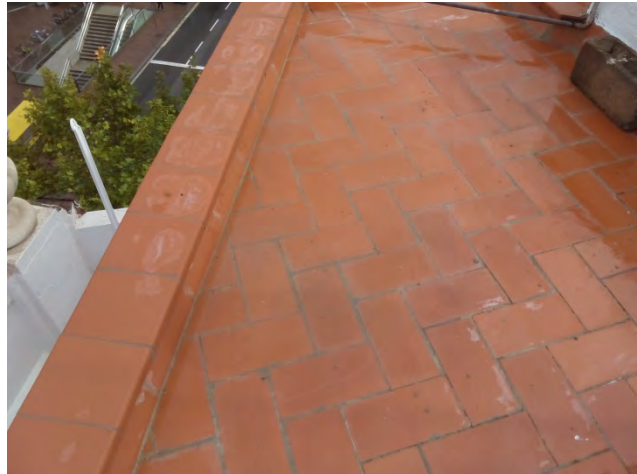
- 7) Acomulació d'aigua per manaca de pendents cap a bonera. L'aigua estancada arriba al 1,5cm.

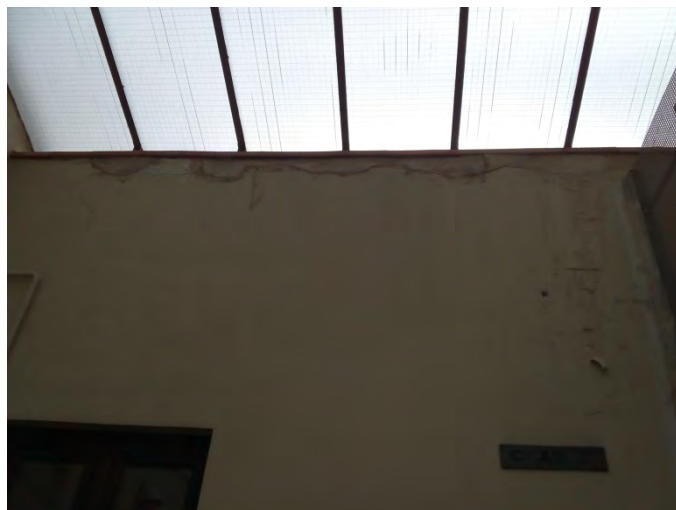
- 8) Acabat de la part interior del paramanets, quan es va col·locar el cubremurs no es va rematar aquesta part.

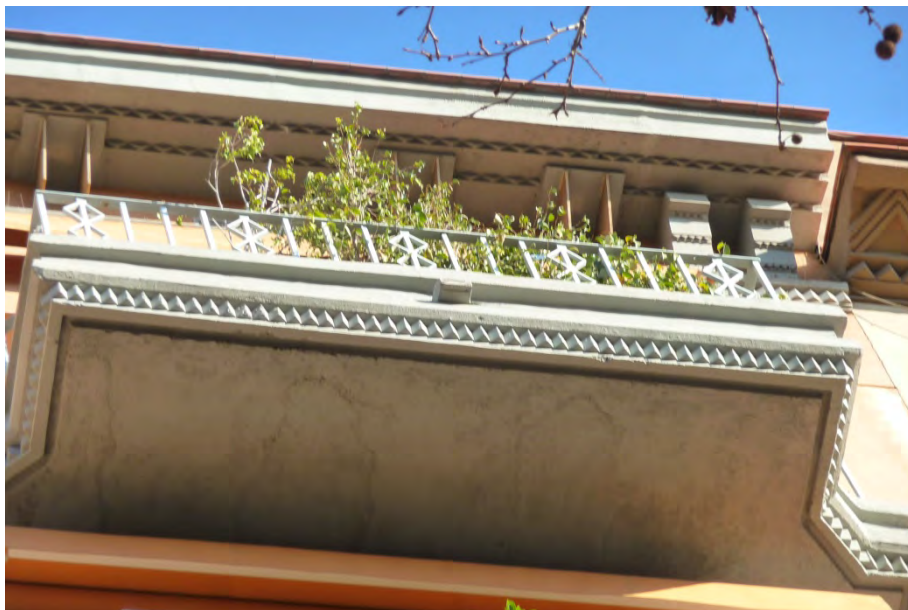
FOTO Nº1. BALCON 3-1.

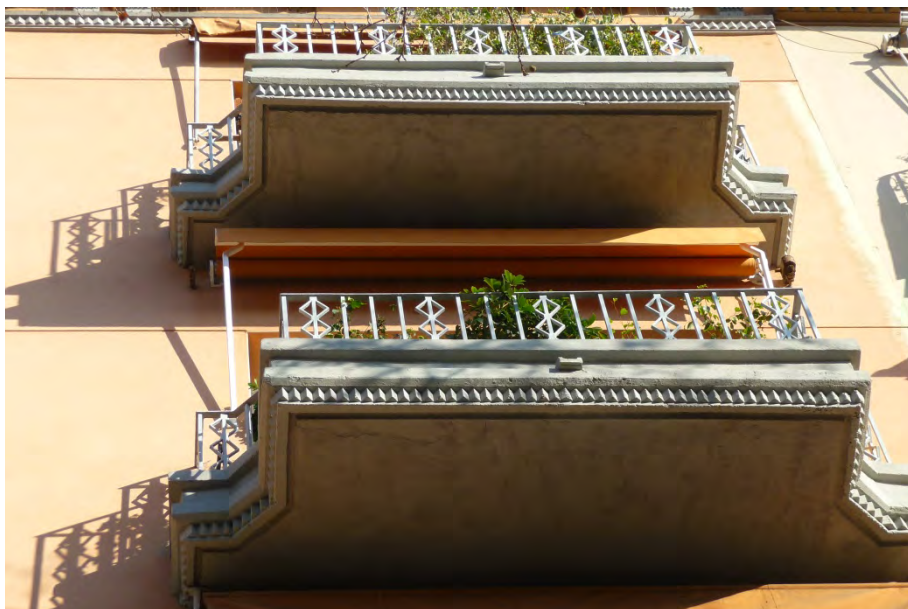
FOTO Nº2. BALCONES 2-1 Y 3-1

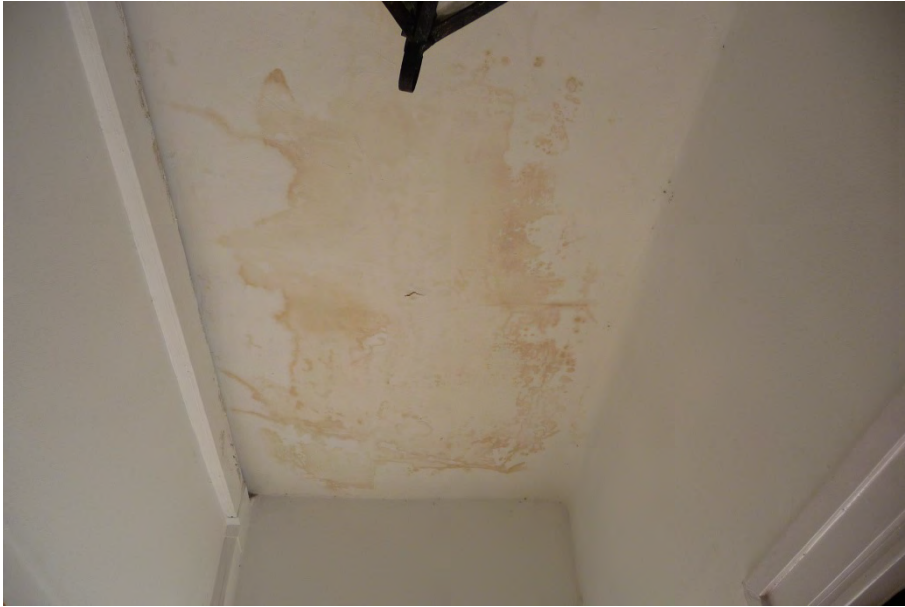
FOTO N°3. BALCON 2-1. ZONA INTERIOR, CIELO RASO

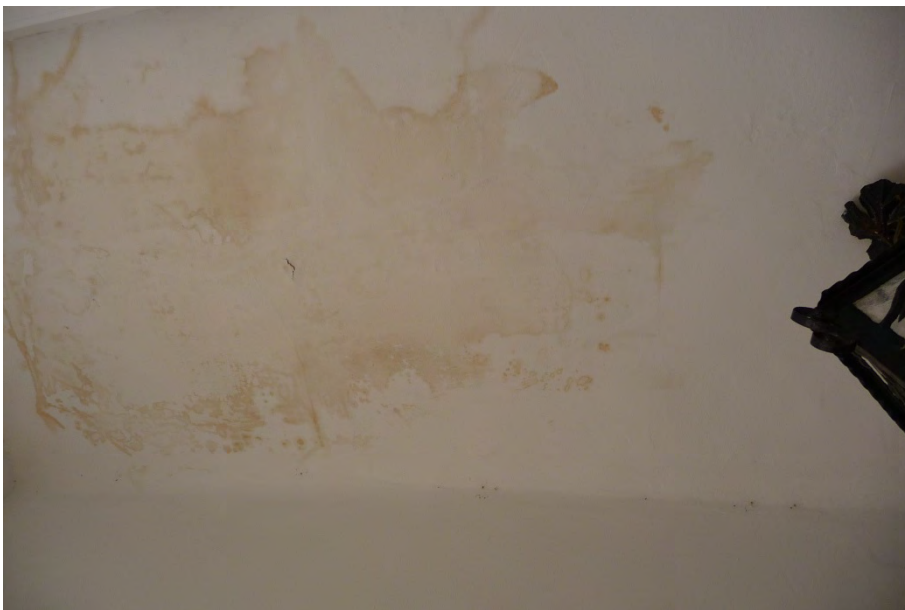
FOTO N°4. BALCON 2-1. ZONA INTERIOR, CIELO RASO

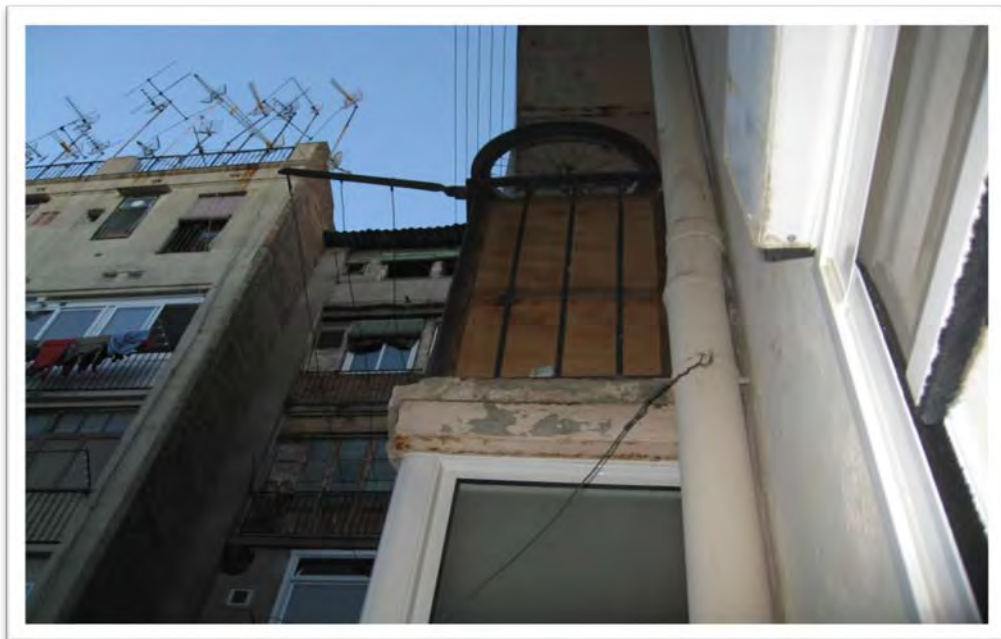
Detall cantells de balcons

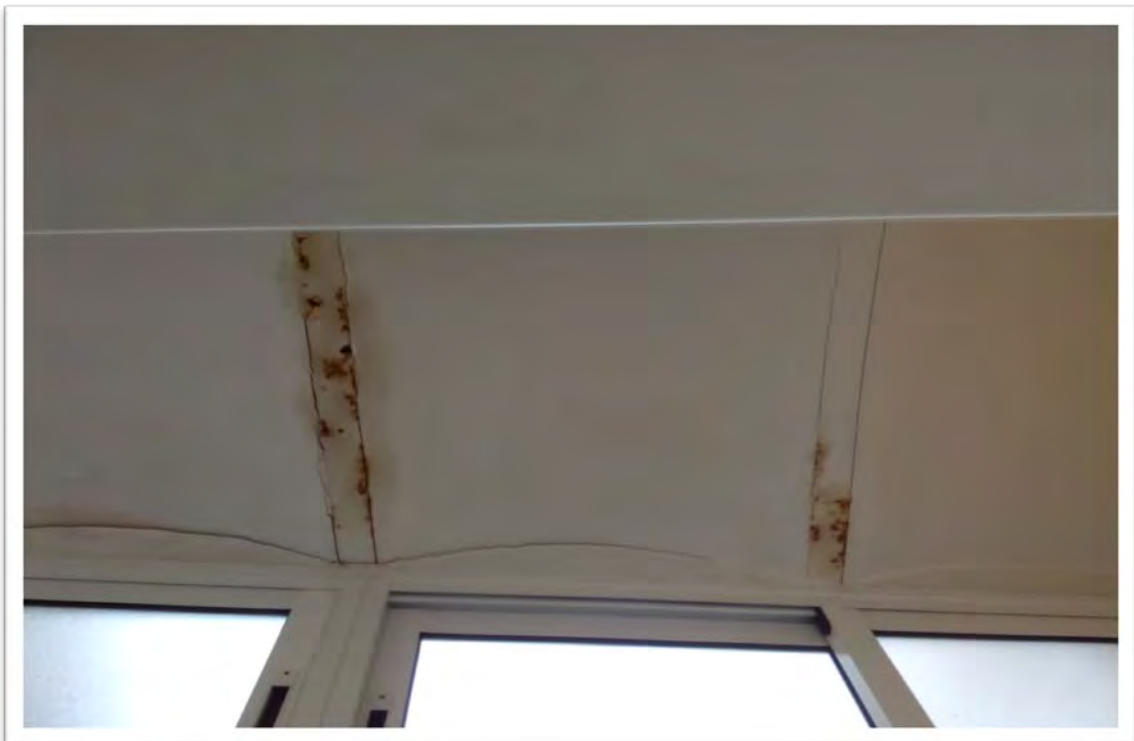
Detall de les bigues dels sostres

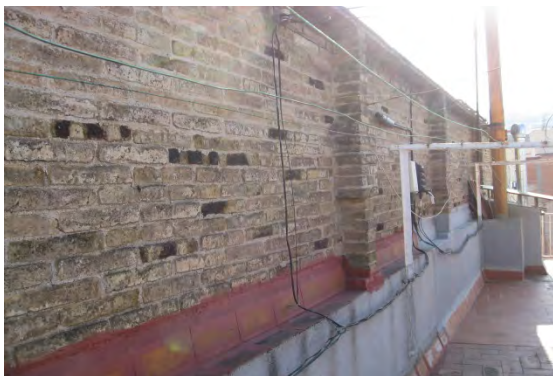
Vista del estado inicial

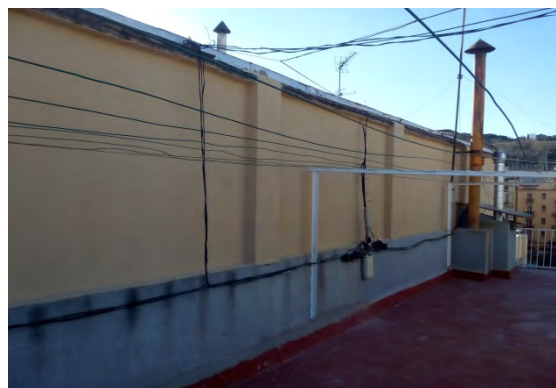
Vista de estado rehabilitado

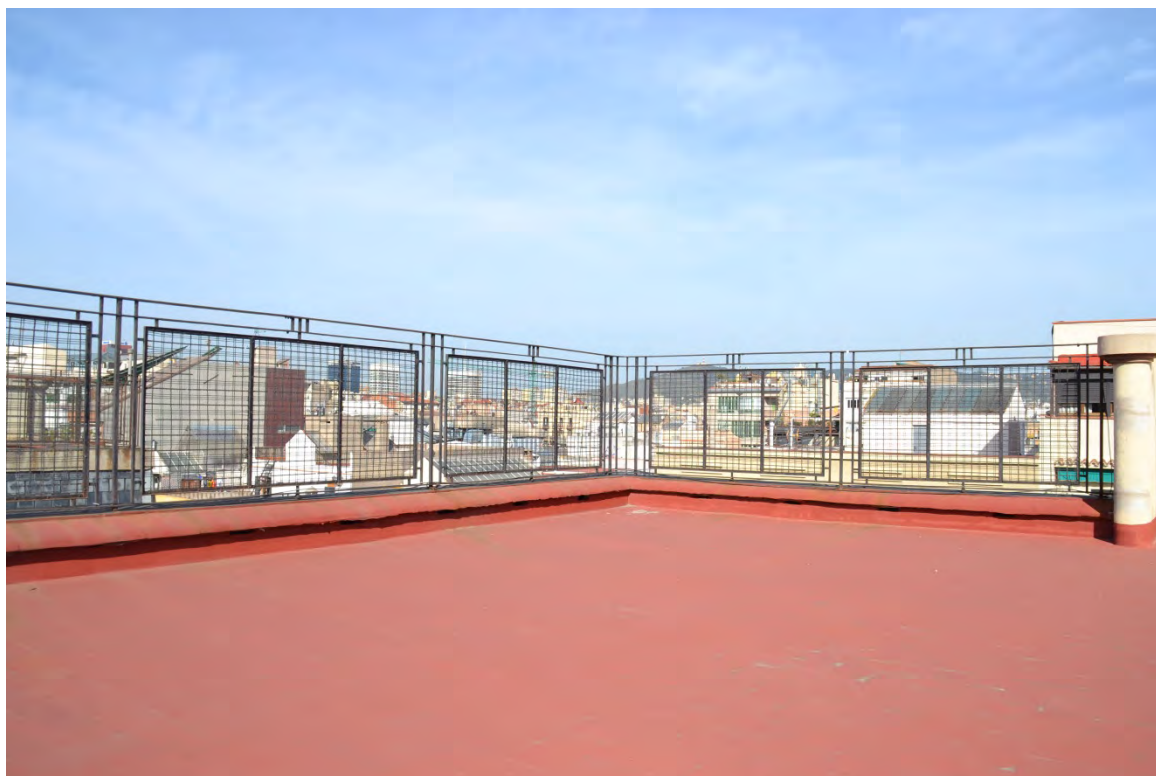
COBERTA GENERAL.
Barana perimetral

Bombament puntual de coronament ceràmic de barana perimetral de coberta per manca de junts de dilatació tèrmica. Requereix d'un manteniment corrector a curt termini per tal d'evitar que els constants moviments tèrmics i altres agents (aigua, petites vegetacions, etc.) puguin agreujar les lesions; pot esdevenir en un risc de desprendiment per façana posterior.

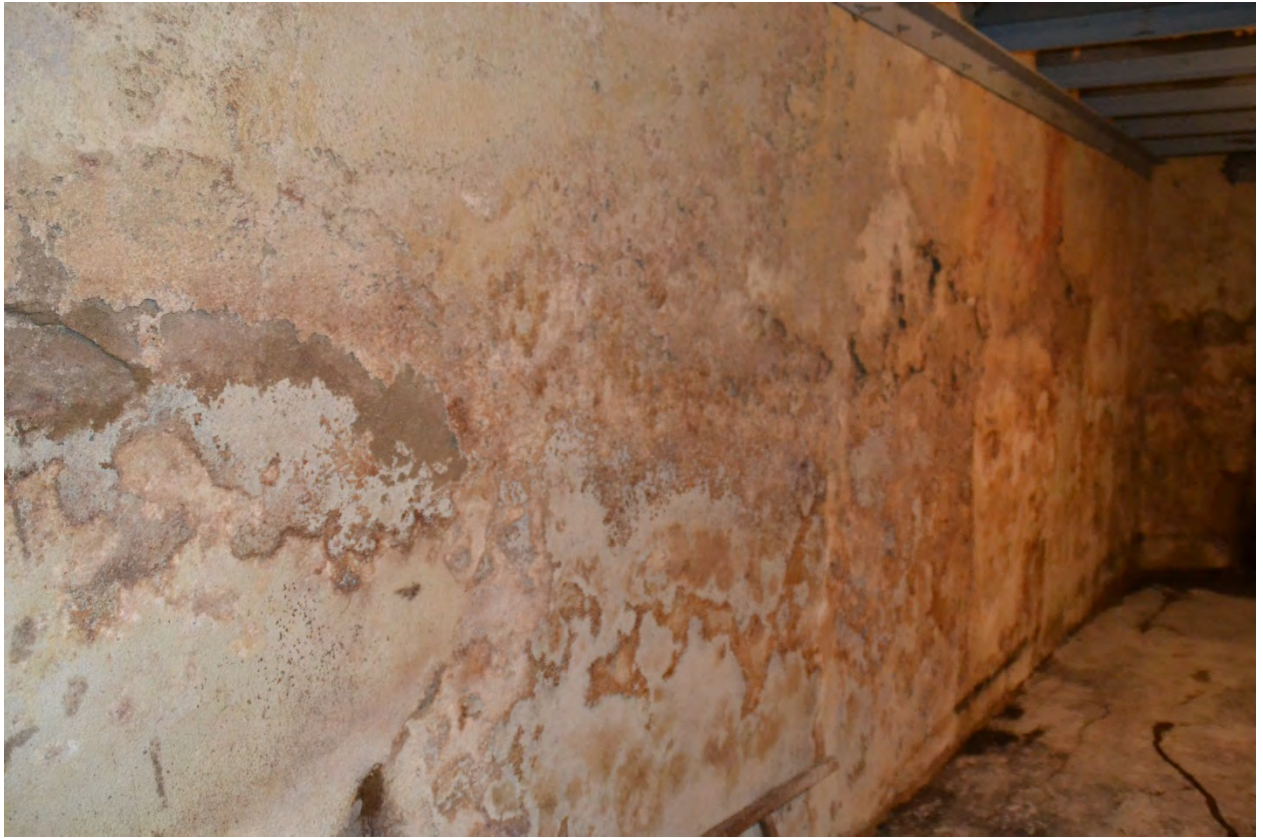
PLANTA SOTERRANI Paraments verticals

Aquest atac ha arribat a produir deterioració i desprendiments del revestiment continu interior;

- Sanejat en tota l'alçada de paraments verticals a la planta soterrani, a través de l'eliminació del revestiment deteriorat fins arribar a una base ferma. Retirada de runa a abocador autoritzat.
- Arrebossat en tota l'alçada dels paraments anteriorment sanejats, mitjançant revestiment tipus IMPER F de WEBER, o similar. El preu no inclou la regularització de la superfície.

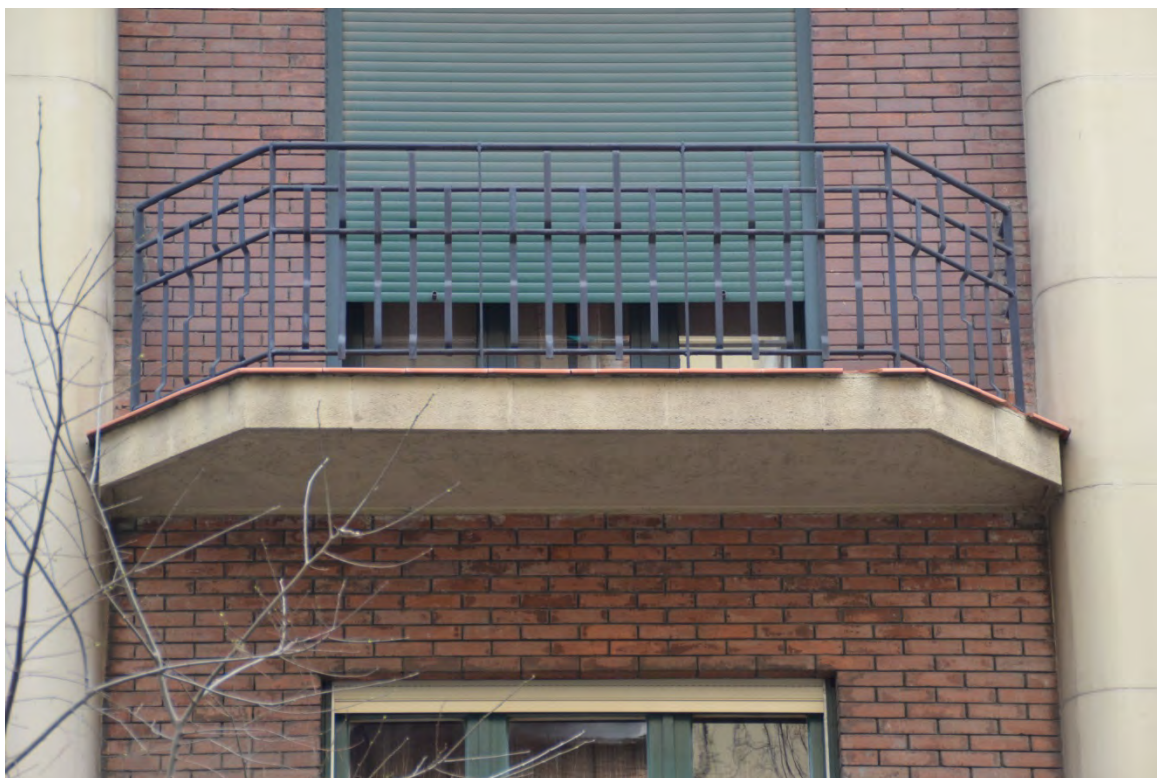
FAÇANA PRINCIPAL Detall balcó

Fissuració i trencaments d'escopidors ceràmics perimetrals de paviments exteriors de balcons de façana.

Presenten fissuració i trencament produït per l'oxidació d'elements metàl·lics encastrats a balcons, arribant a produir petits desprendiments de bocins de material ceràmic a vial públic.

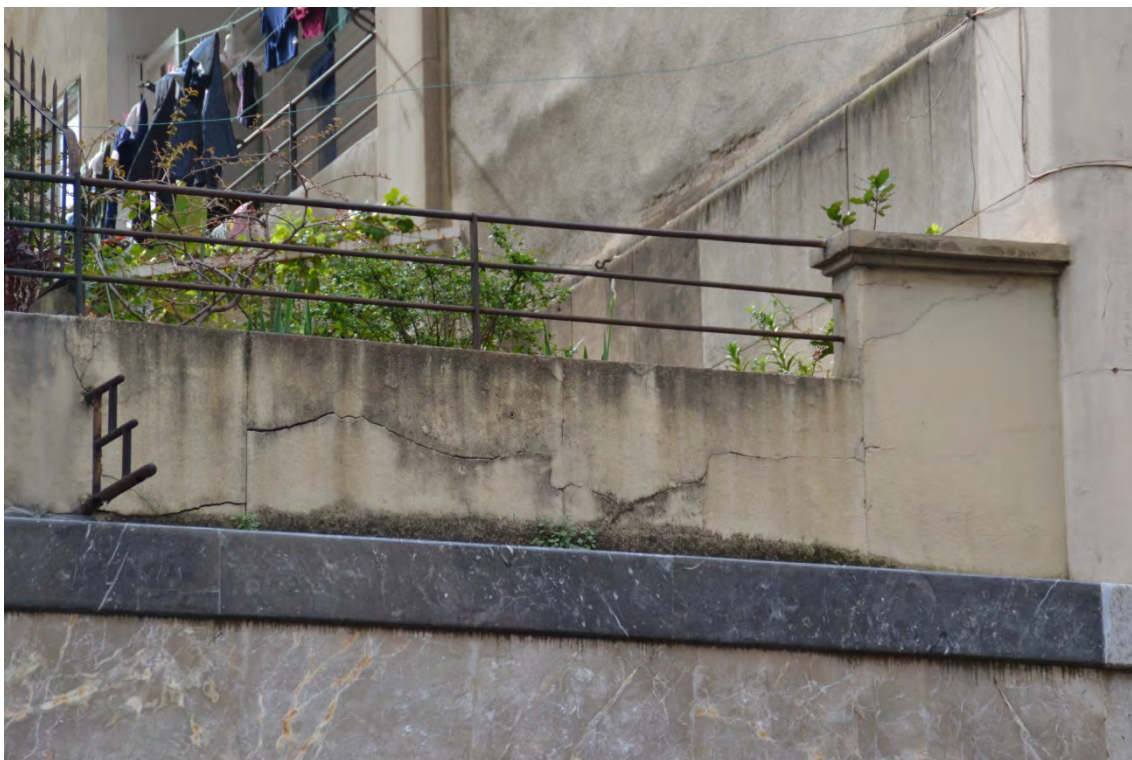
FAÇANA PRINCIPAL Peces de pedra artificial

Trencament i fissuració puntual de peces de pedra artificial de revestiment exterior de façana d'aplacat de pedra artificial. Presenta marcat generalitzat dels junts entre peces p.artificial, arribant a presentar trencaments en zones localitzades. Les quals presenten fissures de directrius oscilants totalment irregulars, amb gruixos màximes de fissura de 1 mm; i recorreguts totals aproximats de 20-40 cm.

Es considera que les afectades per fissuració o trencament parcial presenten risc de futurs desprendiments per manca d'aderència i estabilitat. Podent arribar a produir-se desprendiments a vial públic i/o balcons i terrats del propi edifici.

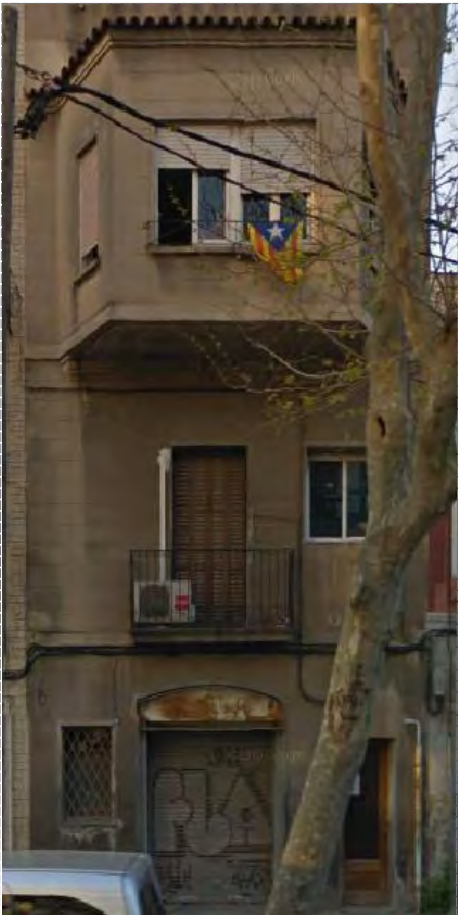
ALÇAT FAÇANA PRINCIPAL

FAÇANA ESTAT ACTUAL

- ACTUACIONS
- 1 PICAT EN 25% DEL REVESTIMENT
APLICACIÓ MORTER REPARACIÓ ZONES
PINTAT DE LA TOTALITAT DE LA FAÇANA
 - 2 NETAJA I TRACTAMENT ANTIOXIDANT ELEMENTS
METÀL·LICS
 - 3 ADECUACIÓ PAS D'INSTAL·LACIONS

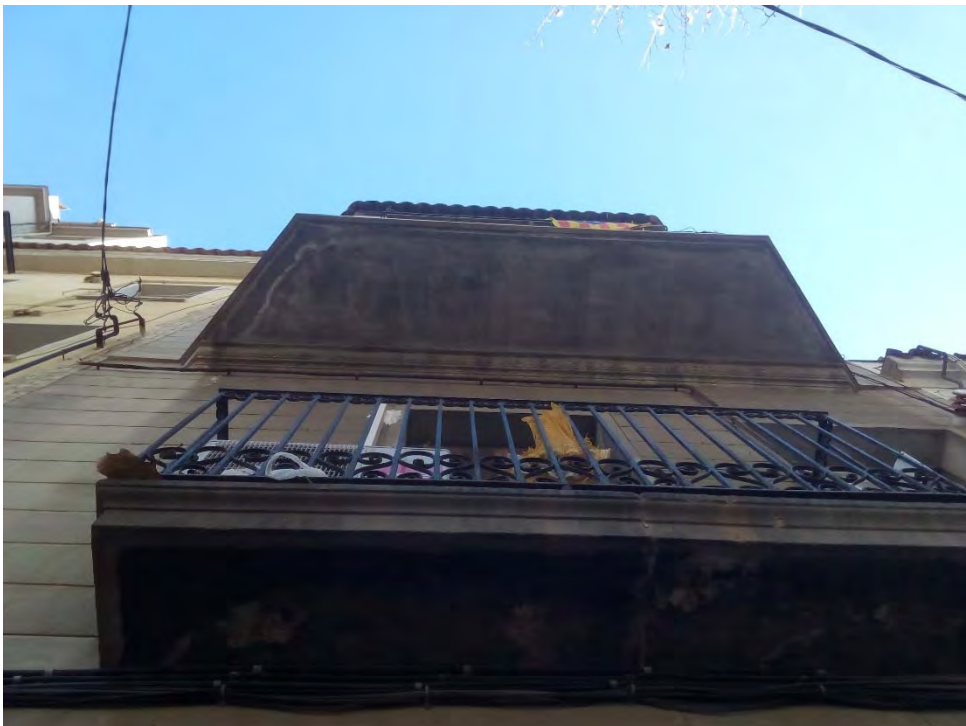
Vista detallada de la llosa de balcó i tribuna

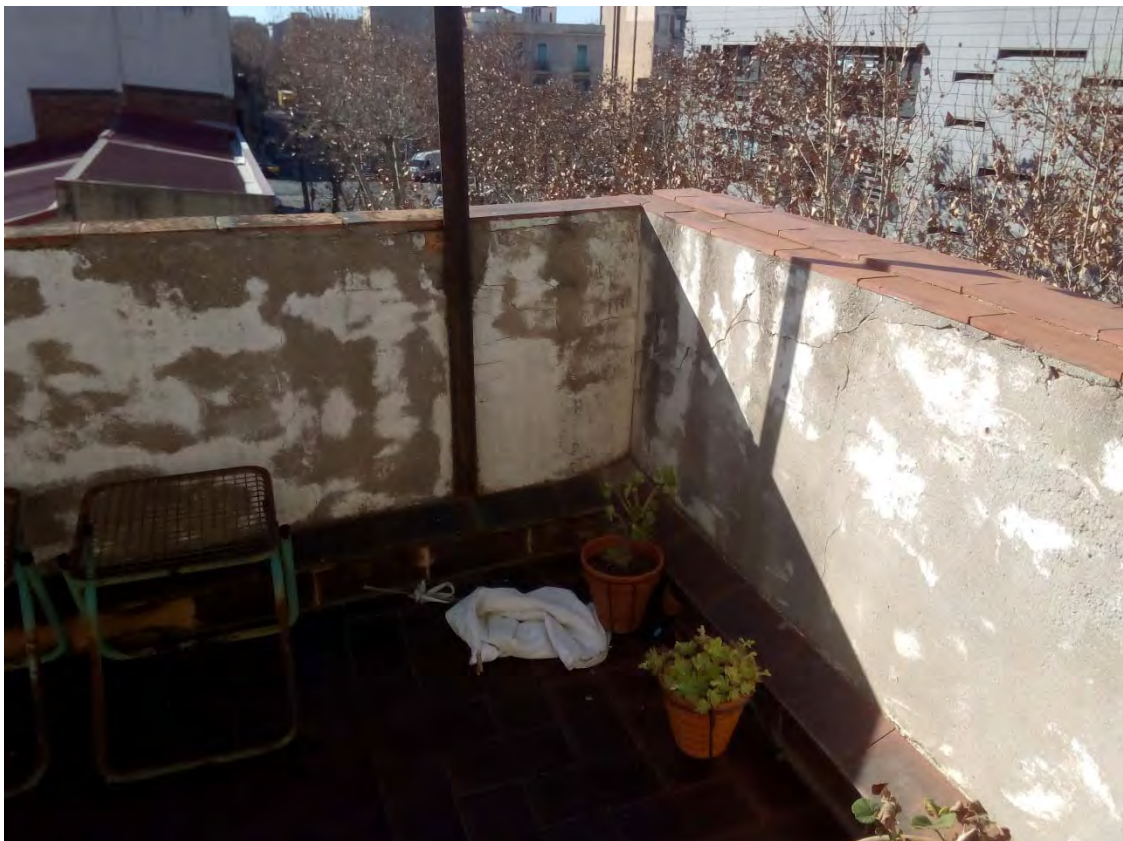
Detall del mur de la coberta
